Bilgi İşlem Sistem Odasında Yaşanan Problemler ve Optimum Kurulum Standartları: Hitit Üniversitesi Örneği

Mustafa Coşar, İsmail Arık

Hitit Üniversitesi Bilgi İşlem Daire Başkanlığı
mustafacosar@hitit.edu.tr, ismailarik@hitit.edu.tr

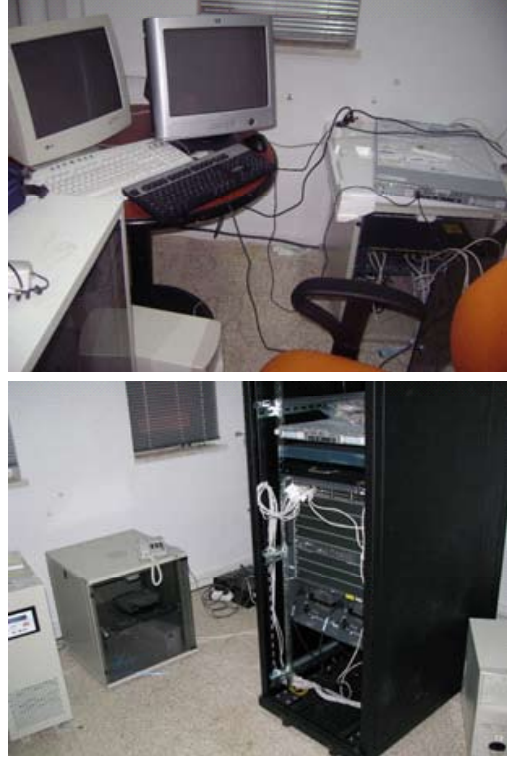
Hitit Üniversitesinin ilk bilgi işlem merkezi, 2007 yılında elektrik-soğutma-kablolama-güvenlik altyapısı hazır olmayan şekil-1 de de görüldüğü üzere 10 m2 lik bir odada, faaliyetlerine başlamıştır. Personel ve öğrenciler için internet bağlantısı verebilmek için ağ omurga yönlendirici ve akıllı ağ anahtarları ile sistemler bağlanmıştır. Ardından web ve eposta servislerini çalıştırmak için sistemler kurulmuş ve 11u luk küçük bir kabinete bağlanmıştır. Sistemlerin çalışması ile odada anlık elektrik kesintisi ve voltaj regülasyonu için 10 KVA'lık güç kaynağı temin edilmiştir. Ayrıca sistemlerin çalışması sırasında oluşan ısının dengede tutulabilmesi için yaklaşık 8000 btu kapasitede küçük bir klima kurulmasına karar verilmiştir. Bu kurulum ve iyileştirme çalışmaları yönetimin ikna edilmesinin ardından, planlanması, temini ve çalıştırılması süreçleri oldukça zaman almıştır. Bunun nedenleri arasında yeni kurulan bir üniversitede önceliklerin belirlenmesindeki yaklaşımlar, maddi yetersizlikler ve fiziki alan sorunu olarak karşımıza çıkmaktadır.

Şekil.1. İlk sistem odasından bazı görüntüler

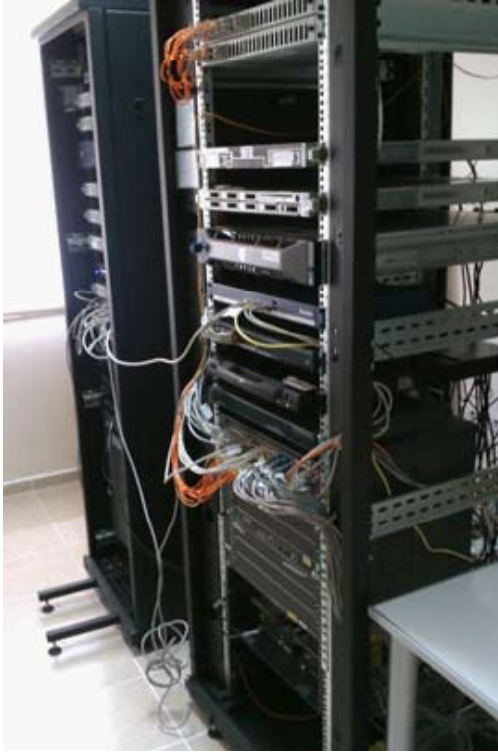
Yukarıda yaşanan sorunlardan dolayı sistemlerin çalıştırılmasında ve korunmasında bazı problemler yaşanmış ve bu durumun tekrar oluşmaması için her seferinde daha gelişmiş bir sistem odasının talebi üst yönetime aktarılmıştır. Bunun üzerine, 2009 yılında üniversitemize tahsis edilen bir binanın rektörlük olması kararı ile bilgi işlemin de şekil-2 de görülen odaya taşınmasına karar verilmiştir. Ancak bu binanın da tahsisli bir okul binası olması nedeniyle altyapısı hazır olmayan bir oda olarak karşımıza çıkmıştır. Odanın büyüklüğü yaklaşık 10 m2 ve zeminde dahil, kablolama sorunu, enerji ve ısıtma-soğutma sorunları ile baş başa kalınmıştır. Kısa bir süre içinde elektrik altyapısı ve klima

sistemi hazırlanmıştır. Bina içi ve dışı kabloları merkezi haline getirilmiş sistemler buraya taşınmıştır. Ardından 3 yıllık bir süre boyunca mevcut ve eklentili data ve elektrik kabloları, zayıf topraklama sistemi ve müdahale etmedeki eksiklikler ile mücadele edilmiştir.

Şekil.2. İkinci sistem odasından görüntüler

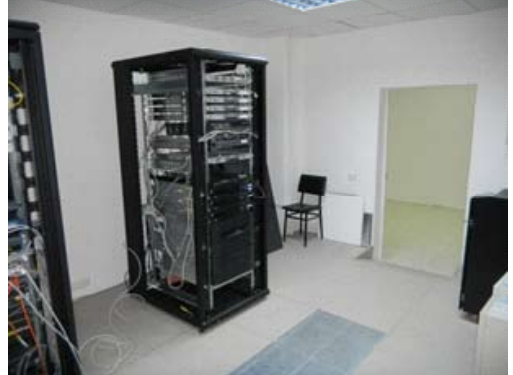
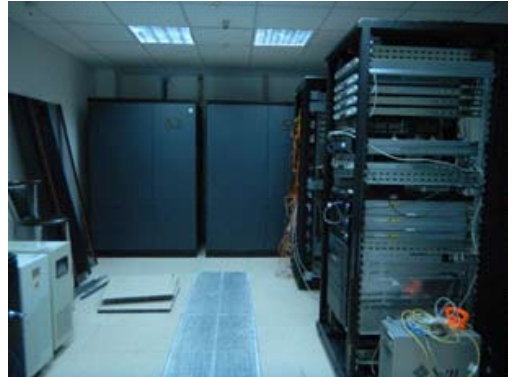
püs alanı olarak belirlenebilecek bir merkeze bina yapılması ve yapılan bu binaya taşınması kararlaştırılmıştır. Bu binada tam anlamıyla yapılmış bir sistem odası istekleri üst yönetime ve yapı işleri birimine iletilmiştir. Yönetimin farklı bir planlama yapması sonucunda 10 m² lik bir odada sistem odasının yükseltilmiş döşeme ve hassas kontrollü kliması ile hazırlanmış olmasına rağmen, bodrum katta bulunması sebebiyle, nem ve rutubete maruz kalması ve elektrik topraklamasının iyi şekilde yapılmamış olması, bilgi işlem hassas cihazlarına bir zarar gelebileceği konusunda bizi endişelendirmiştir. Şekil-5 da görülen bu odada zaman zaman elektrik, topraklama ve su baskını problemleri ile 2013 sonuna kadar mücadele edilmiştir.

Şekil-5. 2013 yılında taşınılan üçüncü sistem odası

Bu odada bizi biraz rahatlatan durum soğutma sisteminde olmuştur. Çünkü bu odaya endüstriyel ve hassas özelliklere sahip yüksek kapasiteli soğutma sistemlerinin kurulması sağlanmıştır.

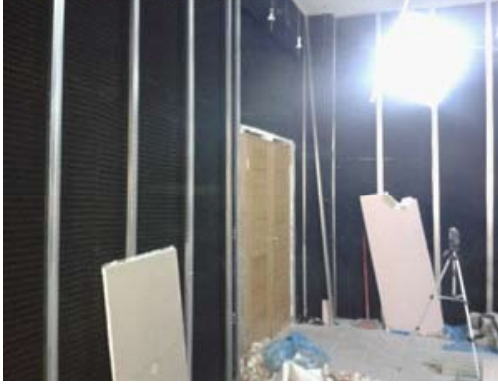
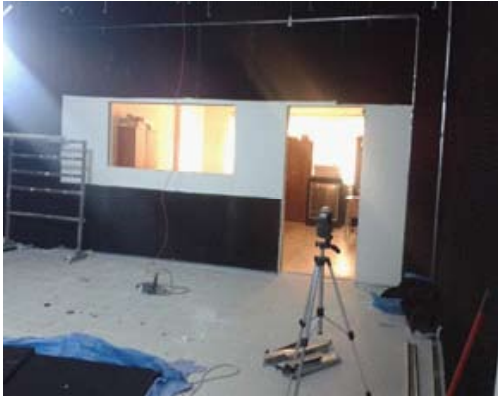
Şekil-6. Yeni sistem odası hazırlanma süreçleri

Şekil-6 da hazırlık aşamasından bazı görüntülerin yer aldığı yeni sistem odası görülmektedir.

Bu odada öncelikle ses yalıtımı için duvarlar ve tavan ses yalıtım malzemeleri ile yalıtılmıştır. Zemin epoksi boya ile toza, neme ve bakteriye karşı boyanmıştır. Ardından yükseltilmiş zemin döşemesi altından kablolama geçirilmiştir. Oluşabilecek hatalara karşı sistem personelinin izlemesini ve erişimini kolaylaştırmak ve müdahaleyi kolaylaştırmak amacıyla odanın pencere bölmesiyle açılmasına ve oradan da kapı ile giriş yapılması sağlanmıştır.

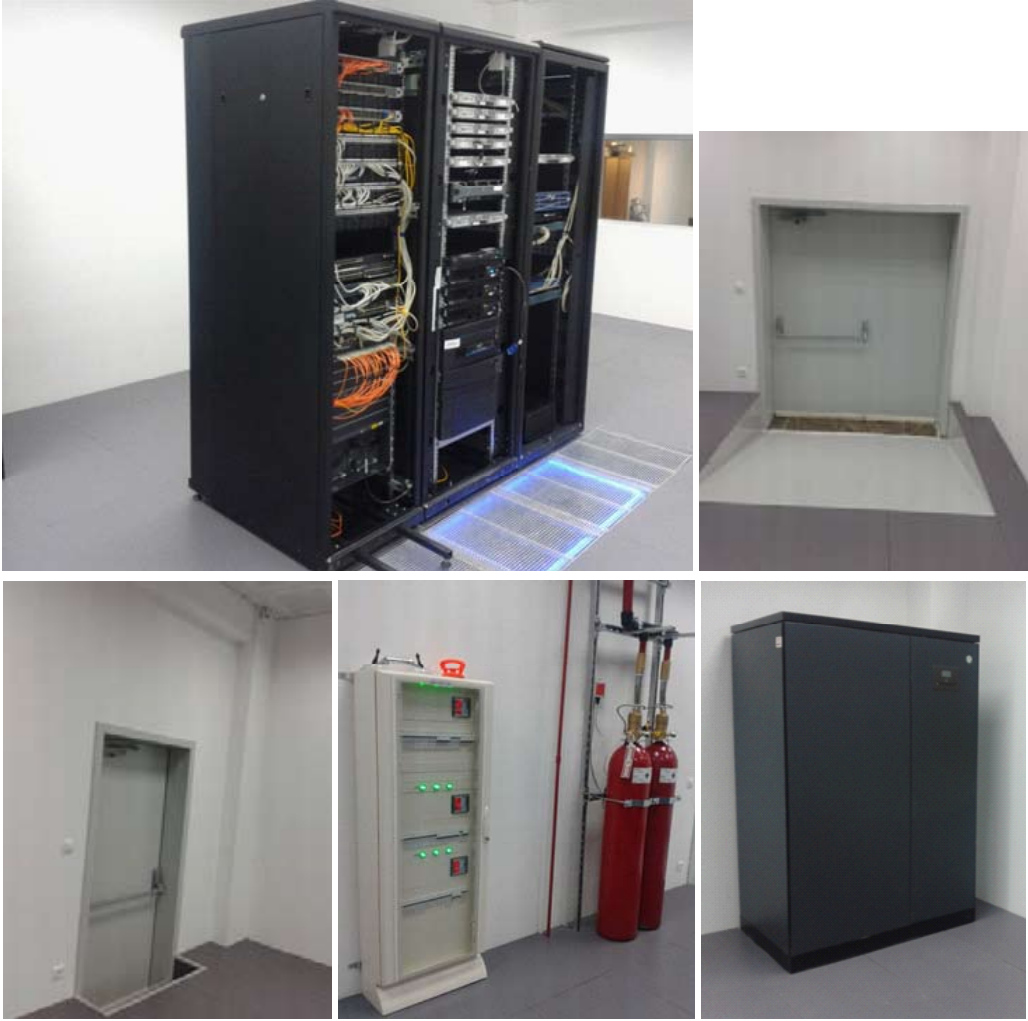
Bu çalışmalar ile daire başkanlığımız altyapısı yenilenerek uluslararası standartlara uygun şekil-7 de bazı görüntülerini paylaştığımız bir sistem odasına kavuşmuştur.

Şekil.7. Yeni ve son sistem odasından bazı görüntüler.
